Departamento de Engenharia Civil

**Análise de Soluções de Reforço Usadas na
Reabilitação da Ilha do Faial**

Dissertação apresentada à Universidade de Aveiro para cumprimento dos requisitos necessários à obtenção do grau de Mestre em Engenharia Civil realizada sob a orientação científica do Doutor Aníbal Costa, Professor catedrático do Departamento de Engenharia Civil da Universidade de Aveiro e do Doutor Humberto Varum, Professor auxiliar do Departamento de Engenharia Civil da Universidade de Aveiro

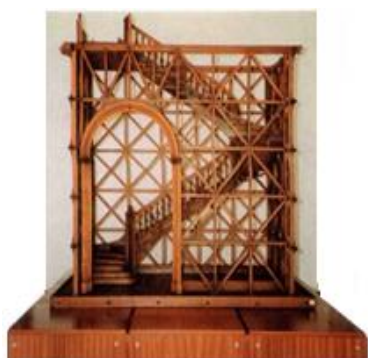
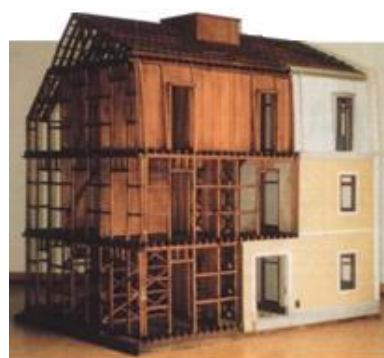
Deste modo, a utilização da madeira foi retomada com a reconstrução da Baixa Pombalina, devido ao sismo de 1755, sendo utilizado então de forma sistemática e obrigatória o sistema de “gaiola pombalina”, que consistia basicamente numa estrutura triangulada tridimensional de madeira, Figura 1.1a). De seguida a estrutura de madeira era preenchida com elementos de alvenaria e rebocada, ficando assim, o esqueleto reticulado de elementos de madeira oculto no interior das paredes de alvenaria, Figura 1.1b), [5].

Figura 1. 1 Gaiola Pombalina, [4].

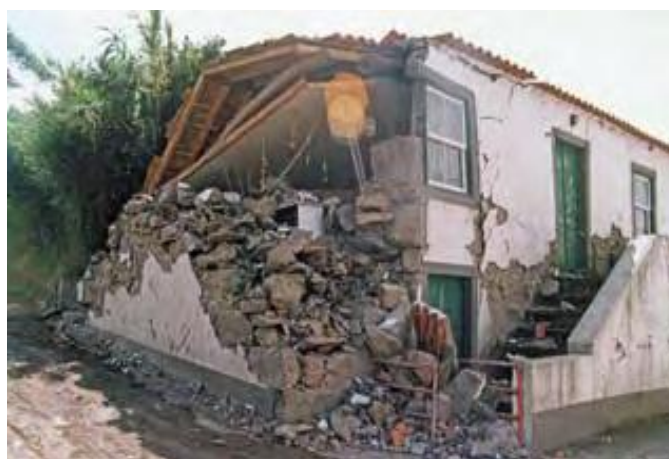
Assim, nas estruturas de paredes de alvenaria os danos foram maiores, manifestando-se uma fendilhação extensa nas paredes exteriores e interiores, sendo o comportamento pior quando estas eram constituídas por blocos irregulares de pedra solta com pouco ligante ou de pior qualidade, (Figura 2.3), [21].

Figura 2. 3 Colapso de Jardim de Infância da Escola de Salão. Estrutura de paredes de alvenaria de pedra solta, [21].

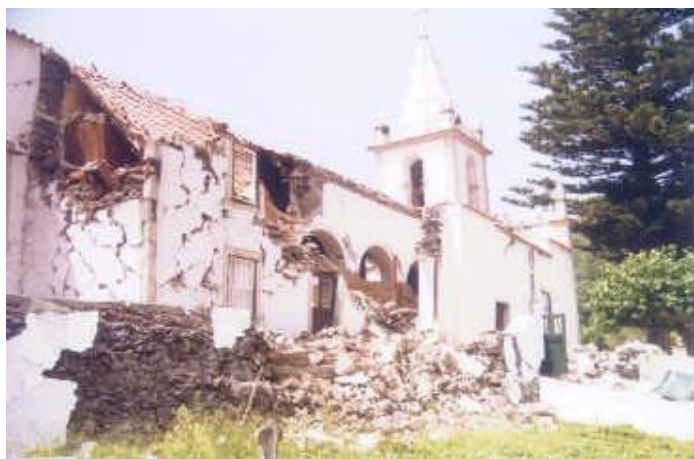
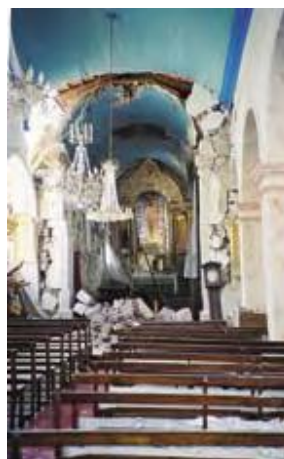
Deste modo, foi feita uma análise, dando especial atenção a potenciais mecanismos de colapso como: o movimento de paredes para fora do plano (Figura 2.4a)), abertura de fendas de grande dimensão, queda de elementos de fachada, rotura de colunas, movimento dos arcos longitudinais e movimento dos arcos transversais, [23], [24].

- ✓ Danos em arcos devido a movimentos na direcção transversal ao corpo principal, (Figura 2.4b));
- ✓ Degradação das coberturas;
- ✓ Por vezes observou-se também queda de pináculos.

Figura 2. 4 Danos ocorridos na igreja da Ribeirinha: a) movimento das paredes para fora do plano; b) danos ocorridos em arcos, [23].

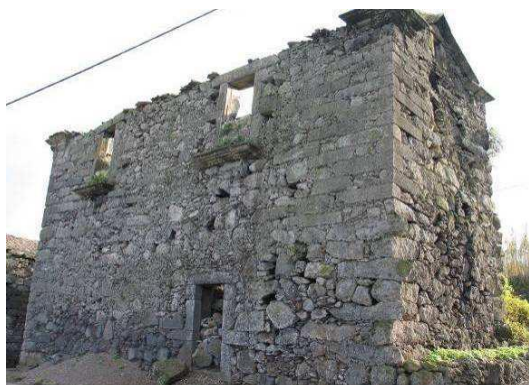
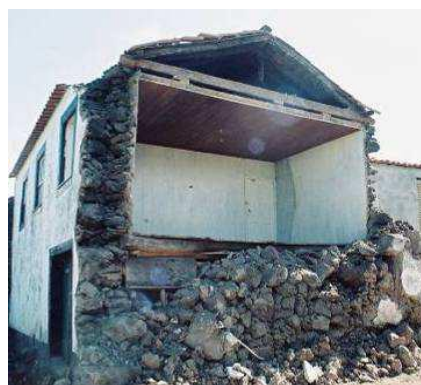
- ✓ Danos elevados em paredes de alvenaria constituídas por pedra solta e sem argamassa de ligação ou com argamassa muito fraca (Figura 2.5a)), sendo a resistência destas paredes apenas baseada no atrito entre as pedras, dando assim deste modo, origem a colapsos generalizados (Figura 2.6a)). Contudo, estes danos são mais elevados em zonas altas dos edifícios, devido à sua maior vulnerabilidade às forças sísmicas que actuam transversalmente aos panos de parede;

Figura 2. 5 Construções de Alvenaria de Pedra: a)com junta seca; b) pano de duas folhas, [25].

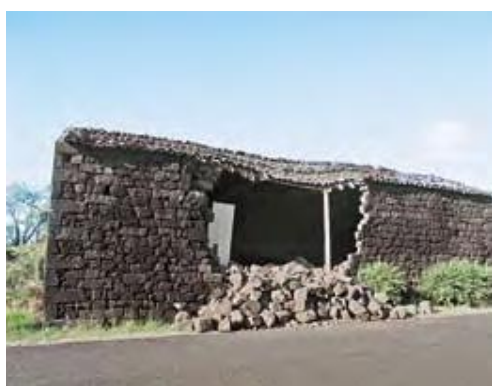
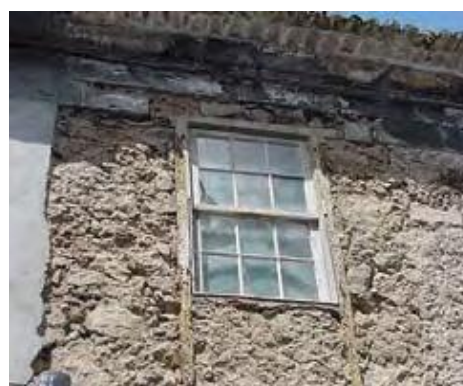
- ✓ Desaprumos de paredes, devido a estas serem de alvenaria de pedra irregular e a argamassa de má qualidade, gerando-se deste modo forças de inércia durante o sismo em cada bloco individual que excedem a resistência da argamassa, sendo assim, as paredes puxadas para fora do plano (Figura 2.6b)).

Figura 2. 6 Danos em estruturas de alvenaria de pedra: a) colapso de parte da parede; b)desaprumo da parede, [25].

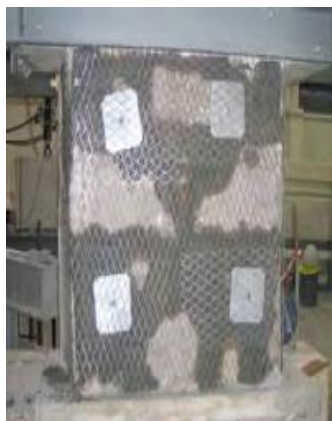
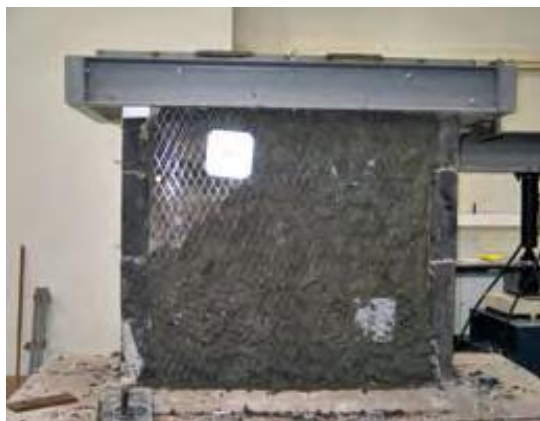
Figura 2. 7 Reforço da parede de alvenaria com malhas de aço inox, [25].

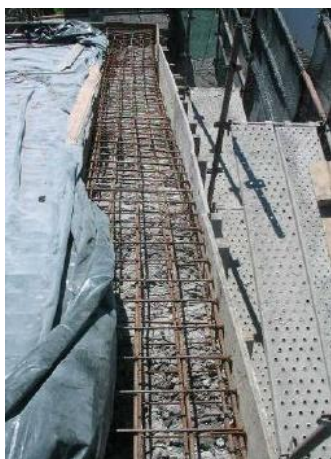
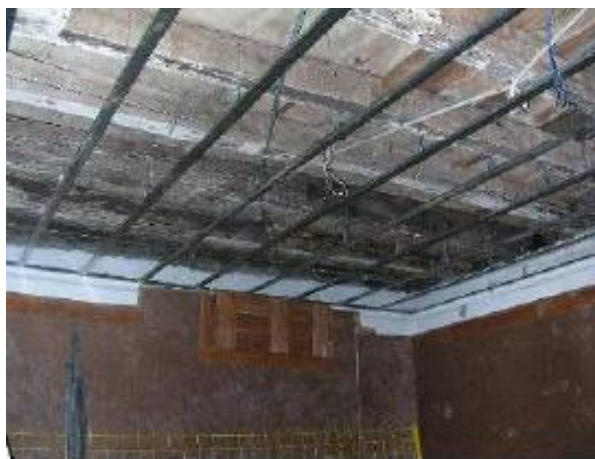
Figura 2. 8 Reforço da parede de alvenaria: a) coroamento através de bandas; b) aplicação de tirantes, [30].
